隣接する I 期線トンネルへの影響を考慮した割岩工法による施工

—鳥取自動車道 佐瀨トンネル—

国土交通省中国地方整備局岡山国道事務所工務課長 高橋 渉
(株)大本組土木本部工務部次長 浅井 律宏

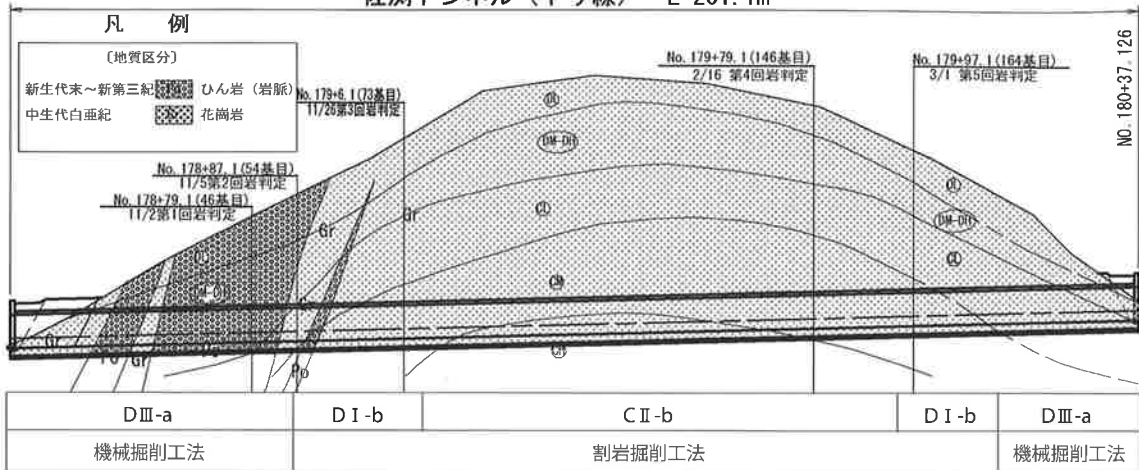
図-2 地質縦断面

佐瀨トンネルは岡山県英田郡西粟倉村の吉野川右岸に位置する。この付近は頂部に小平坦面を有し、背後に鞍部を有する400m以下の尾根が連続する地形となっている。トンネル付近の地質は図-2に示すとおり基盤岩である中生代白亜紀の「花崗岩」とこれを貫く新第三紀の「ひん岩」から構成される。トンネル地表部には風化が進んだD級岩盤相当の地山(マサ化した地山)が分布するが、

山体中心部に向かって岩盤状況は良好となり、トンネル中心部付近にはCH級相当の新鮮硬質な花崗岩(最大で一軸圧縮強度 $150\text{N}/\text{mm}^2$ と推定される)が分布している。

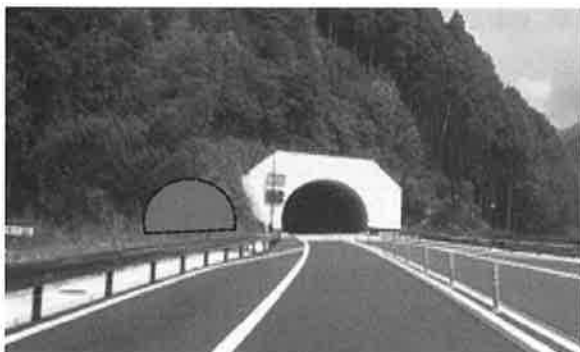
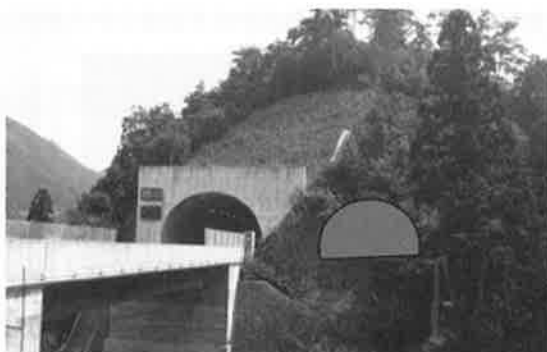
写真-1 坑口部着手前写真

起点側坑口から鳥取方面

終点側坑口から佐用方面

Ⅰ期線とⅡ期線の両者の純離隔距離は図-3および写真-1に示すとおり、最小で5m程度である。近接度は図-4に示す直接影響領域の $1.5D'$ (D' : 両トンネルの平均外径)を大幅に下回る $0.5D'$ 程度であり、非常に慎重な施工が要求される。このため、Ⅰ期線への影響が最小限となる施工方法として、無発破による掘削を計画した。なお、Ⅰ期線は竣工後8年ということもあって、点検の結果、覆工コンクリートの機能低下は認められなかった。

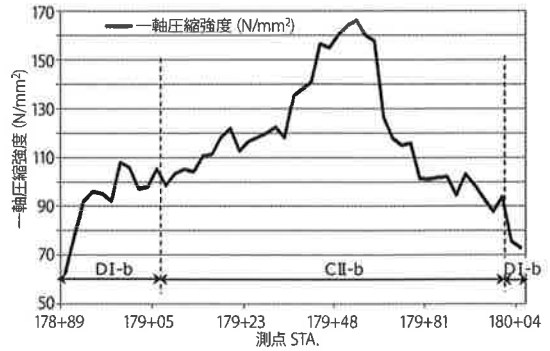
図-9 切羽岩石の一軸圧縮強度推定値

実施工では、坑口からの掘進長が52mを超えた位置から一軸圧縮強度が50N/mm²を超え、自由断面掘削機から割岩掘削に切り替えた。図-9に示すとおりDI-b区間の一軸圧縮強度はおおむね

60~100N/mm²であるのに対し、地山の中心部となるCII-b区間の一軸圧縮強度はおおむね100~160N/mm²とかなり硬質であった。

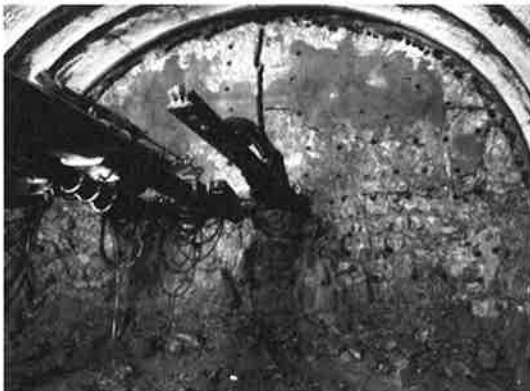
写真-2 連続孔・割岩削孔状況(ドリルジャンボにSABロッドを付けて孔や溝を掘削)

写真-2~5に示すように,実施工では切羽全面が同一状態ではないため,比較的割れ目が多い範囲では自由面の延長を短くし,割岩孔の間隔を広げることによって掘削効率を上げている。

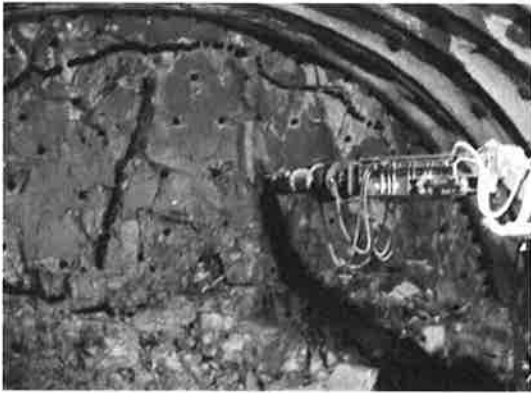
写真-4 1次破碎状況(掘削した孔に油圧くさびを差し込んで岩を破碎)

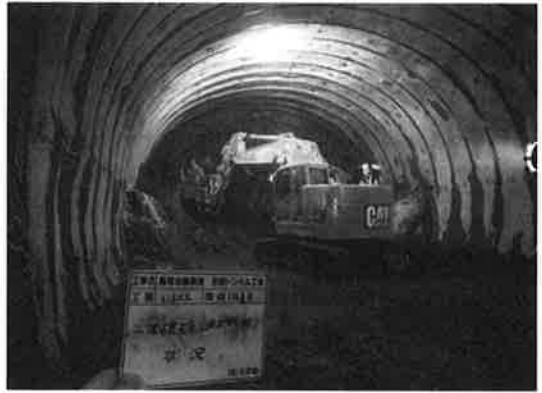
写真-5 2次破碎状況(割岩された岩盤を大型ブレイカーでさらに破碎)

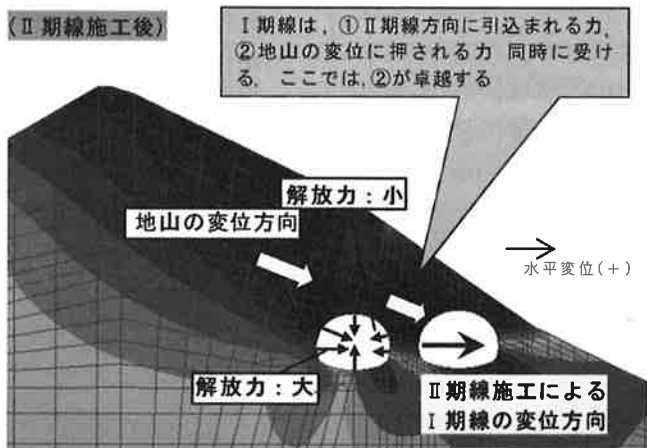
図-12 Ⅱ期線施工後解析イメージ

Ⅱ期線の施工によって生じるⅠ期線の変位は,最大でも3mm(水平変位),1.5mm(沈下)程度と小さい。トンネル周囲の地山が硬質岩であるため,変

変位の方向は図-12に示すとおりである。変位は,Ⅱ期線が斜面地形の裾付近に位置していること,既に掘削完了のⅠ期線周辺地盤の応力状態や

剛性変化の影響を受けていることなどの可能性があるが、その影響は小さい。
