# 施工

## 崩落危険岩体と鉄道トンネルに近接して硬質地山を掘削

—国道345号 新鷺泊トンネル—

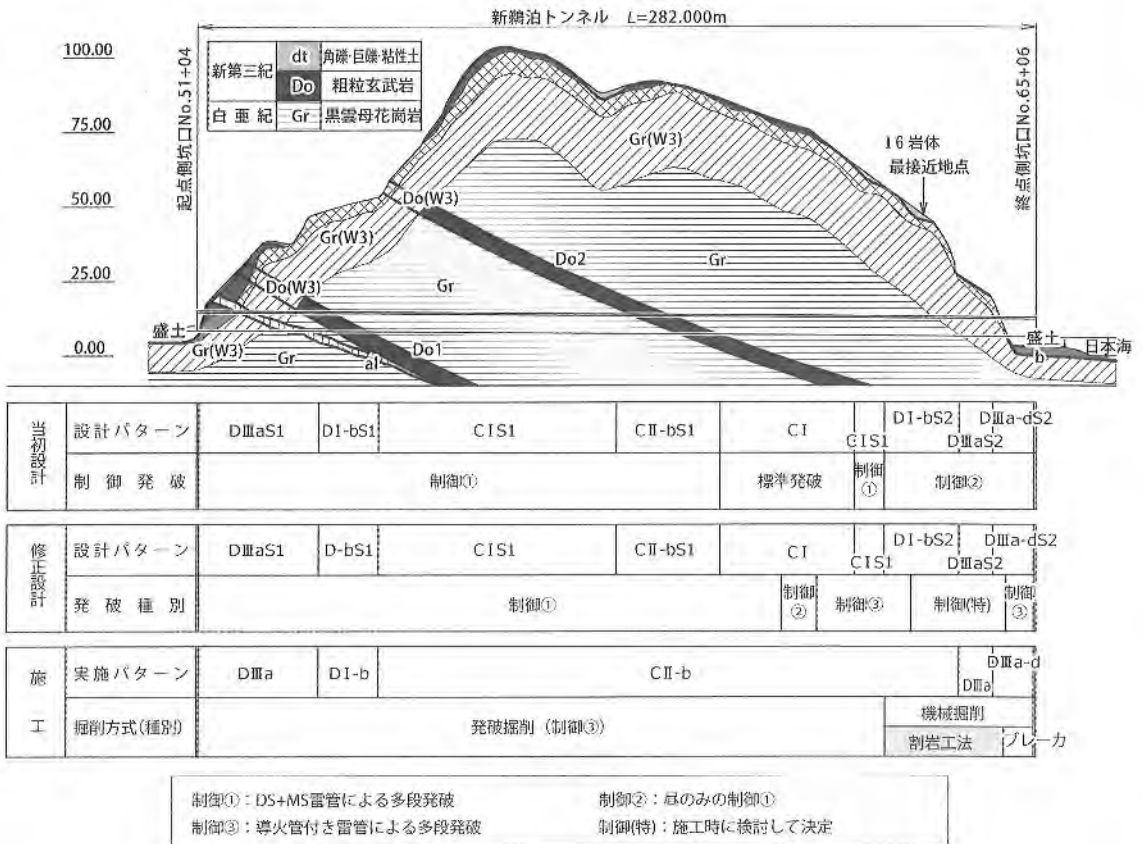
図-3 地質縦断

本トンネルの地質縦断を図-3に示す。基盤岩は中生代白亜紀の花崗岩類(黒雲母花崗岩)からなり、石英・斜長石の斑晶と多量の黒雲母を含む。トンネル中央部の弾性波速度は3.6~3.7km/sであり、新鮮部は塊状で著しく堅硬である。

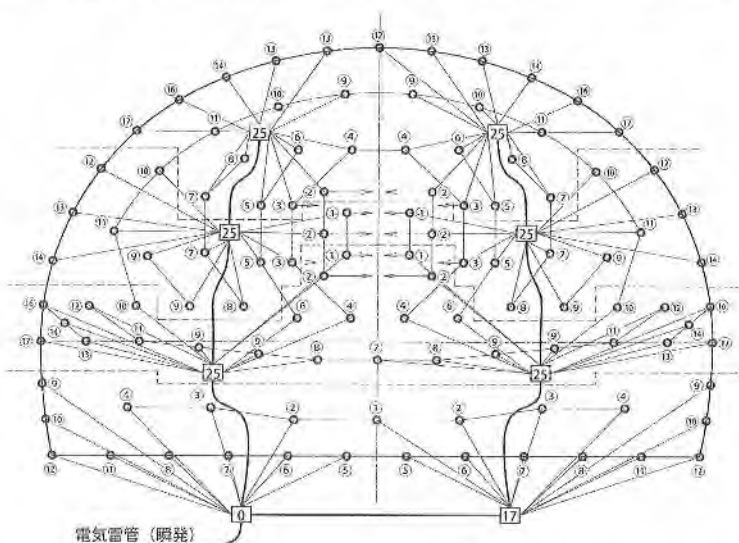
図-15 導火管付き雷管による制御発破(CII-b)

いた1孔1段の多段発破を採用した。発破パターンを図-15に示す。標準発破パターンは段数109段で、斉発薬量は芯抜き孔0.4kg/段、払い孔0.6kg/段とした。

当初設計では、当該近接区間はダブルVカットを併用したDS+MS雷管による多段発破を適用する計画であった。しかしながら、当初の想定より大きな振動速度が発生し、当初設計どおりでは1次管理基準値をクリアできないことから、I6岩塊近接区間からの継続として導火管付き雷管を用
